# 校園職業災害案例

(不含實驗室)

勞動部職業安全衛生署中區職業安全衛生中心

110 年 3 月 23 日 編印

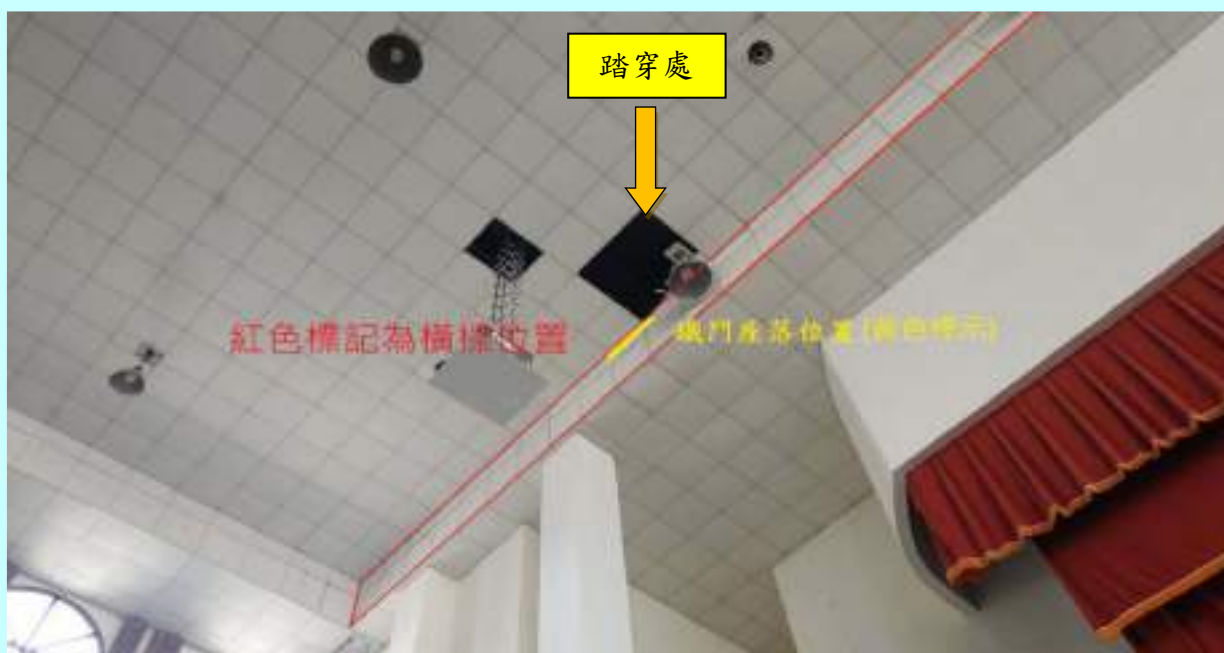
自活動中心一樓舞台前地面向夾層天花板拍攝

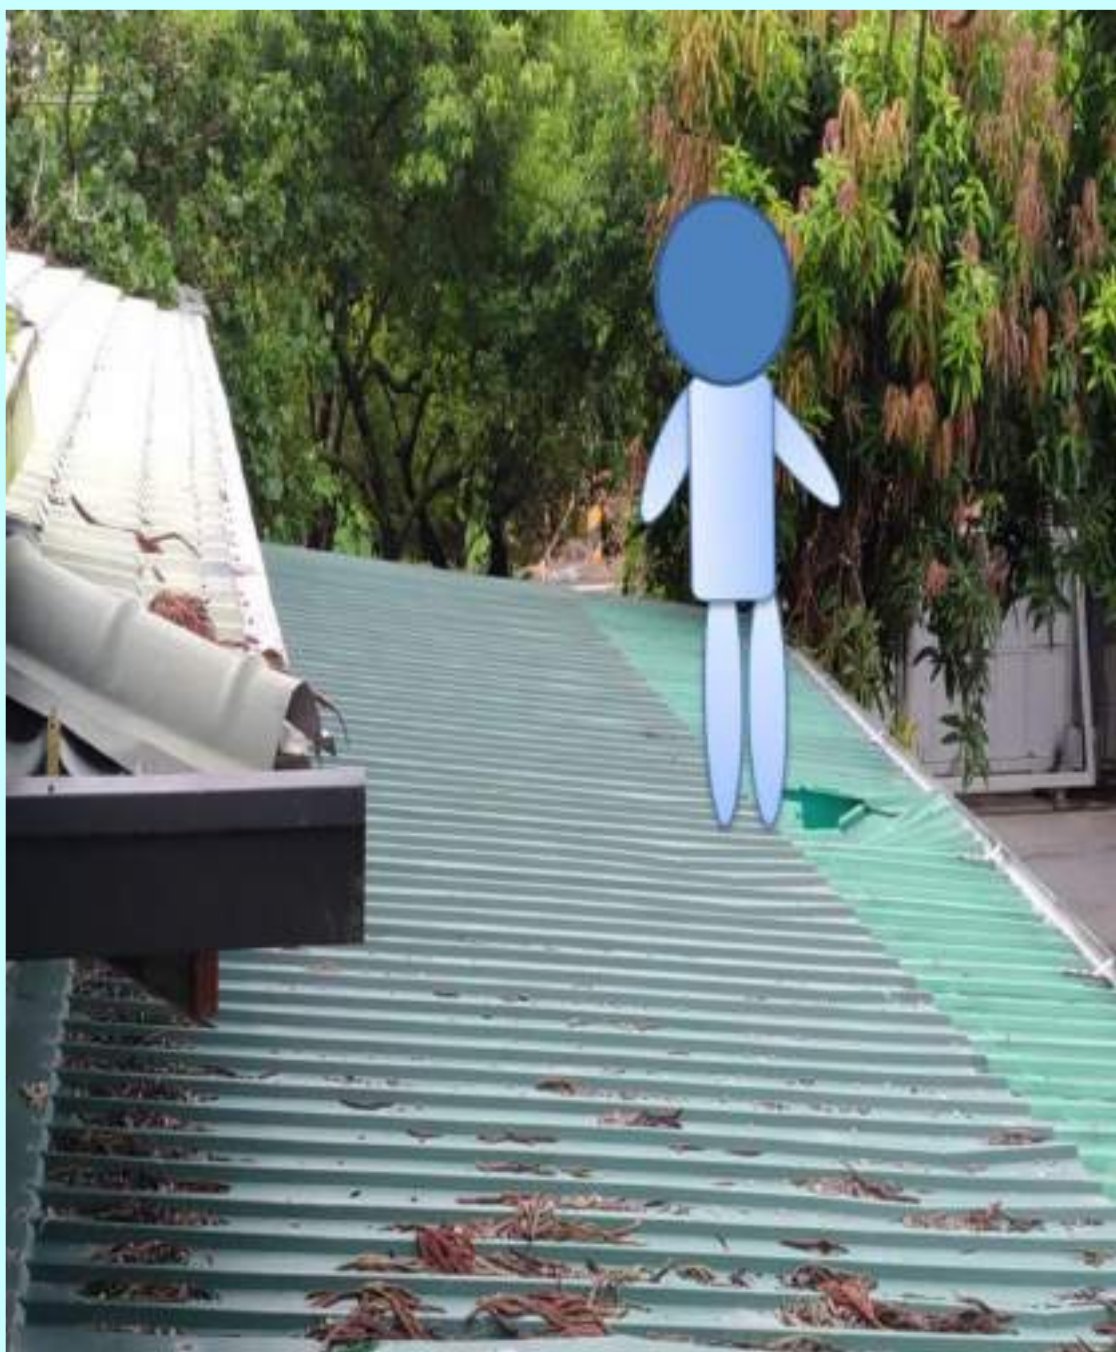
罹災者踏穿之塑膠採光罩破洞呈不規則形，長×寬尺寸約 90 公分×50 公分

- 1、雇主對勞工於以石綿板、鐵皮板、瓦、木板、茅草、塑膠等易踏穿材料構築之屋頂及雨遮，或於以礦纖板、石膏板等易踏穿材料構築之夾層天花板從事作業時，為防止勞工踏穿墜落，應採取下列設施：一、規劃安全通道，於屋架、雨遮或天花板支架上設置適當強度且寬度在三十公分以上之踏板。二、於屋架、雨遮或天花板下方可能墜落之範圍，裝設堅固格柵或安全網等防墜設施。三、指定屋頂作業主管指揮或監督該作業。（職業安全衛生設施規則第 227 條第 1 項暨職業安全衛生法第 6 條第項）
- 2、雇主對於在高度 2 公尺以上之高處作業，勞工有墜落之虞者，應使勞工確實使用安全帶、安全帽及其他必要之防護具。（職業安全衛生設施規則第 281 條第 1 項暨職業安全衛生法第 6 條第 1 項）
- 3、雇主應訂定自動檢查計畫實施自動檢查。（職業安全衛生管理辦法第 79 條暨職業安全衛生法第 23 條第 1 項）
- 4、雇主應依其事業單位之規模、性質，訂定職業安全衛生管理計畫，要求各級主管及負責指揮、監督之有關人員執行；勞工人數在 30 人以下之事業單位，得以安全衛生管理執行紀錄或文件代替職業安全衛生管理計畫。（職業安全衛生管理辦法第 12 之 1 條第 1 項暨職業安全衛生法第 23 條第 1 項）
- 5、雇主對新僱勞工或在職勞工於變更工作前，應使其接受適於各該工作必要之一般安全衛生教育訓練。（職業安全衛生教育訓練規則第 16 條第 1 項暨職業安全衛生法第 32 條第 1 項）
- 6、雇主應依職業安全衛生法及有關規定會同勞工代表訂定適合其需要之安全衛生工作守則，報經勞動檢查機構備查後，公告實施。（職業安全衛生法第 34 條第 1 項）

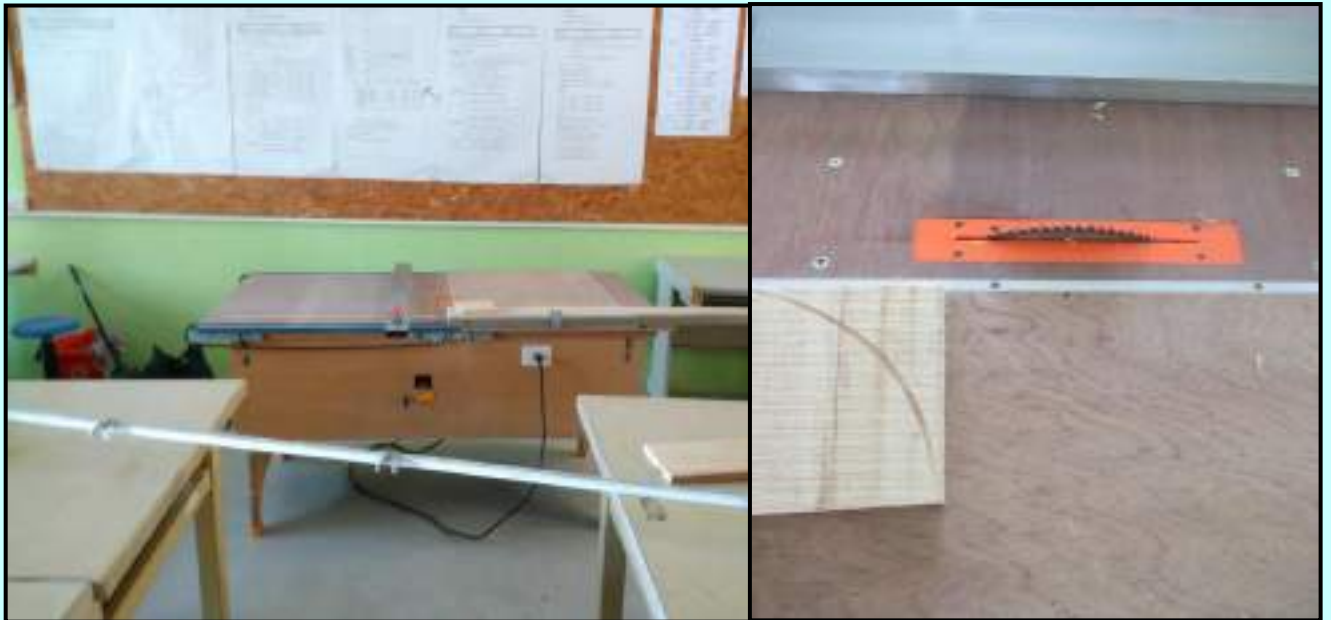
所使用木材加工用圓盤鋸未設置反撥預防裝置及鋸齒接觸預防裝置

- 1、圓盤鋸應設置下列安全裝置：一、圓盤鋸之反撥預防裝置（以下簡稱反撥預防裝置）。但橫鋸用圓盤鋸或因反撥不致引起危害者，不在此限。二、圓盤鋸之鋸齒接觸預防裝置。但製材用圓盤鋸及設有自動輸送裝置者，不在此限。（機械設備器具安全標準第 60 條暨職業安全衛生法第 6 條第 1 項）
- 2、雇主對新僱勞工或在職勞工於變更工作前，應使其接受適於各該工作必要之一般安全衛生教育訓練。…。前二項教育訓練課程及時數，依附表十四之規定。…。（職業安全衛生教育訓練規則第 16 條第 1、3 項暨職業安全衛生法第 32 條第 1 項）

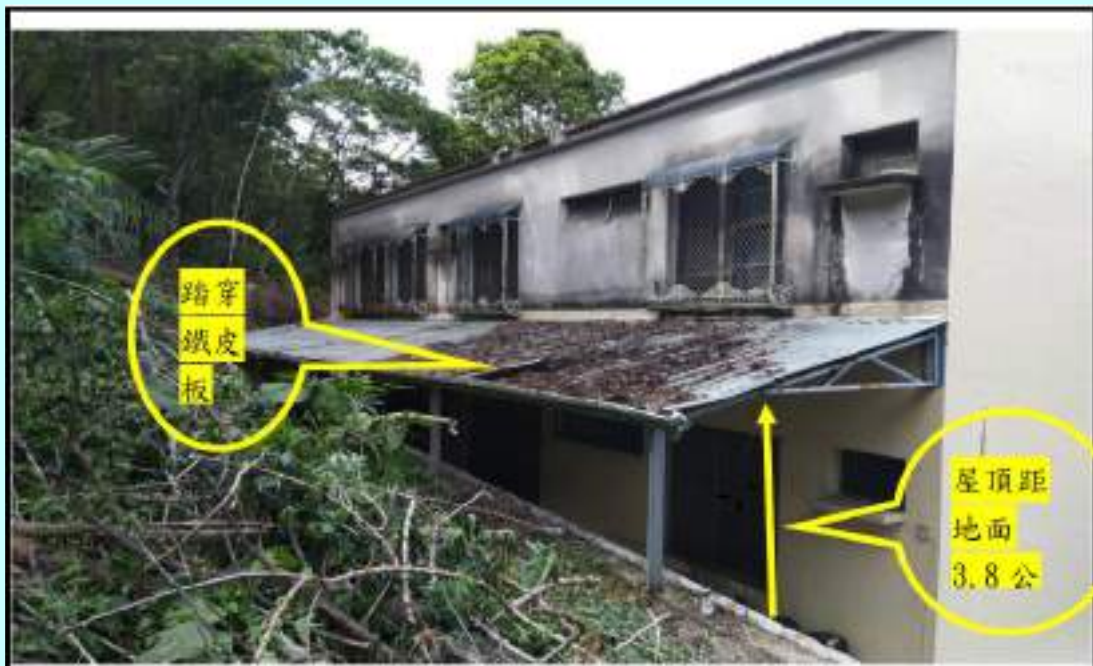
照片 1 屋頂（未設置護欄未設置安全母索及未設寬 30 公分以上踏板）踏穿鐵皮板

- 1、雇主對勞工於以石綿板、鐵皮板、瓦、木板、茅草、塑膠等易踏穿材料構築之屋頂及雨遮，或於以礦纖板、石膏板等易踏穿材料構築之夾層天花板從事作業時，為防止勞工踏穿墜落，應採取下列設施：一、規劃安全通道，於屋架、雨遮或天花板支架上設置適當強度且寬度在三十公分以上之踏板。二、於屋架、雨遮或天花板下方可能墜落之範圍，裝設堅固格柵或安全網等防墜設施。三、指定屋頂作業主管指揮或監督該作業。(職業安全衛生設施規則第227條第1項暨職業安全衛生法第6條第1項)
- 2、雇主對於在高度二公尺以上之高處作業，勞工有墜落之虞者，應使勞工確實使用安全帶、安全帽及其他必要之防護具，但經雇主採安全網等措施者，不在此限。(職業安全衛生設施規則第281條第1項暨職業安全衛生法第6條第1項)
- 3、事業單位勞動場所發生發生災害之罹災人數在一人以上，且需住院治療之職業災害時，雇主應於8小時內通報勞動檢查機構(職業安全衛生法第37條第2項第3款)

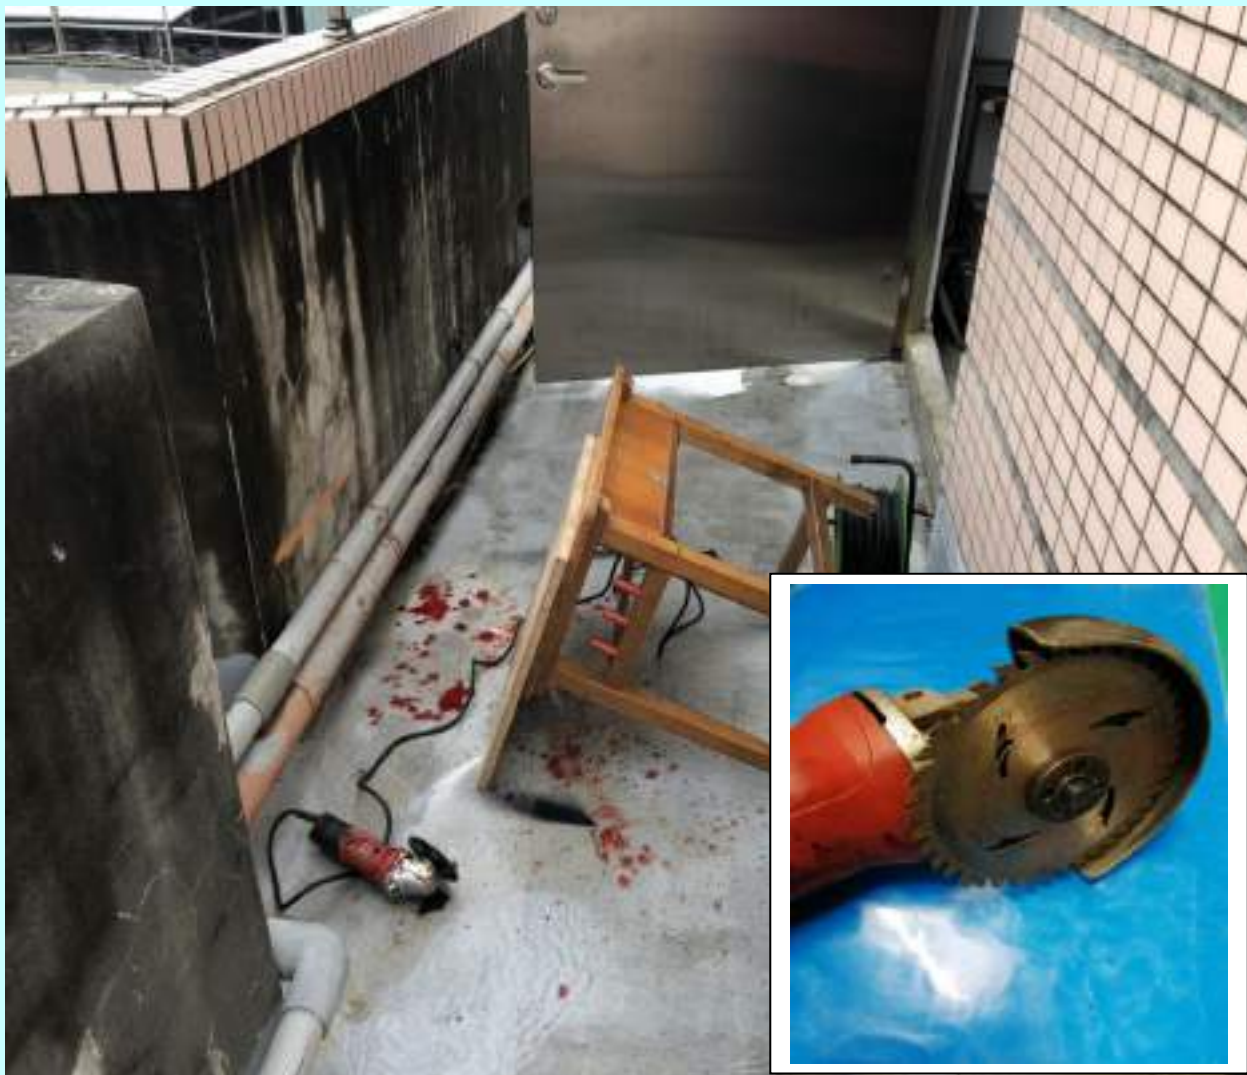
109 年 4 月 23 日 8 時 20 分許，事務組長林○○於感恩樓頂維修課桌椅，期間使用手持式砂輪機不慎滑落，致右小腿肌肉切割傷（深 5 公分、長度 20 公分及韌帶斷裂），血流如柱，經送醫院手術縫合並住院治療。

1、內圓研磨機以外之研磨輪，應設置護罩，並具有第九十六條至第一百零四條所定之性能。

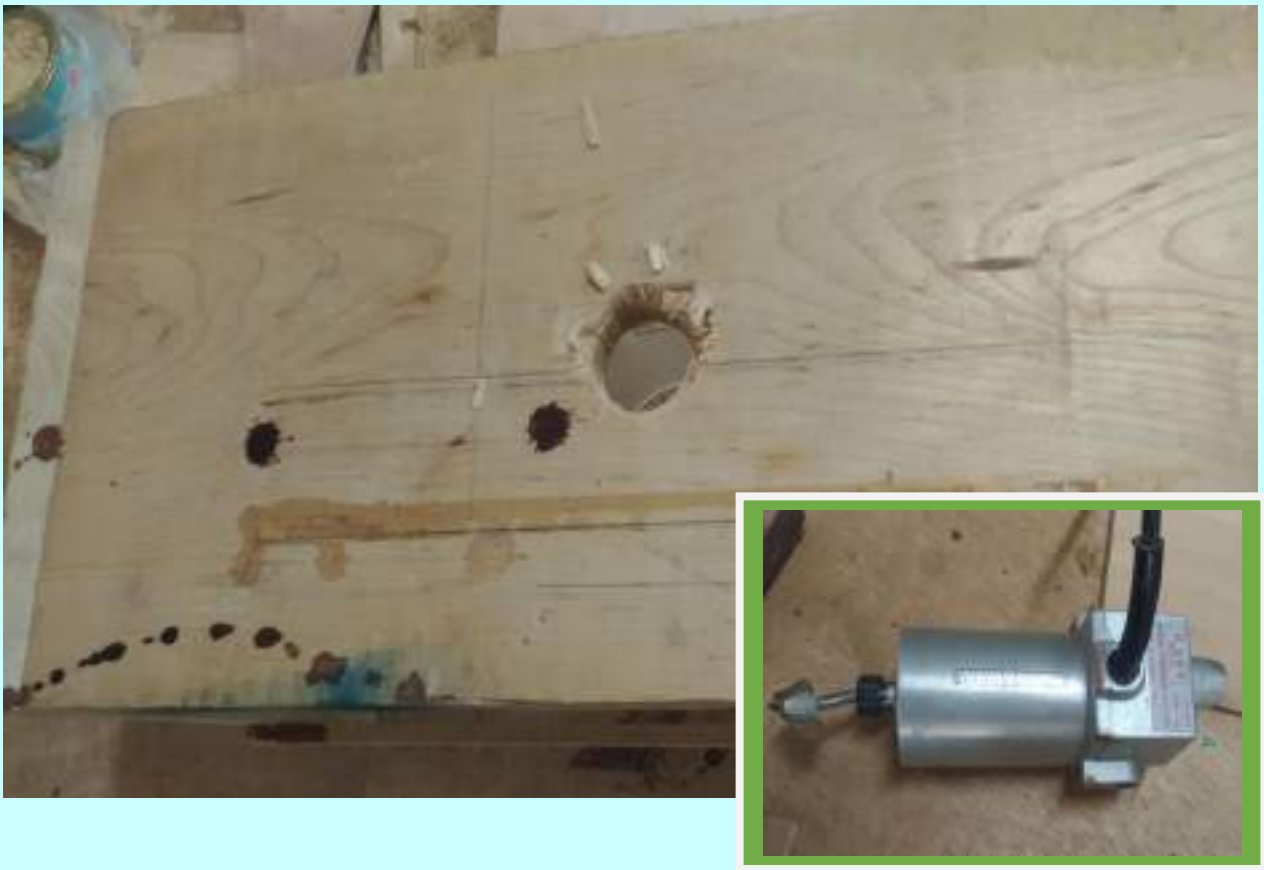
廣告設計科徐○○老師以手持式修邊機器進行木製支撐架木板孔洞擴孔作業時，修邊機切削木料產生之反作用力造成修邊機彈起，徐員未握緊修邊機致遭修邊機高速旋轉刀刃割(削)傷

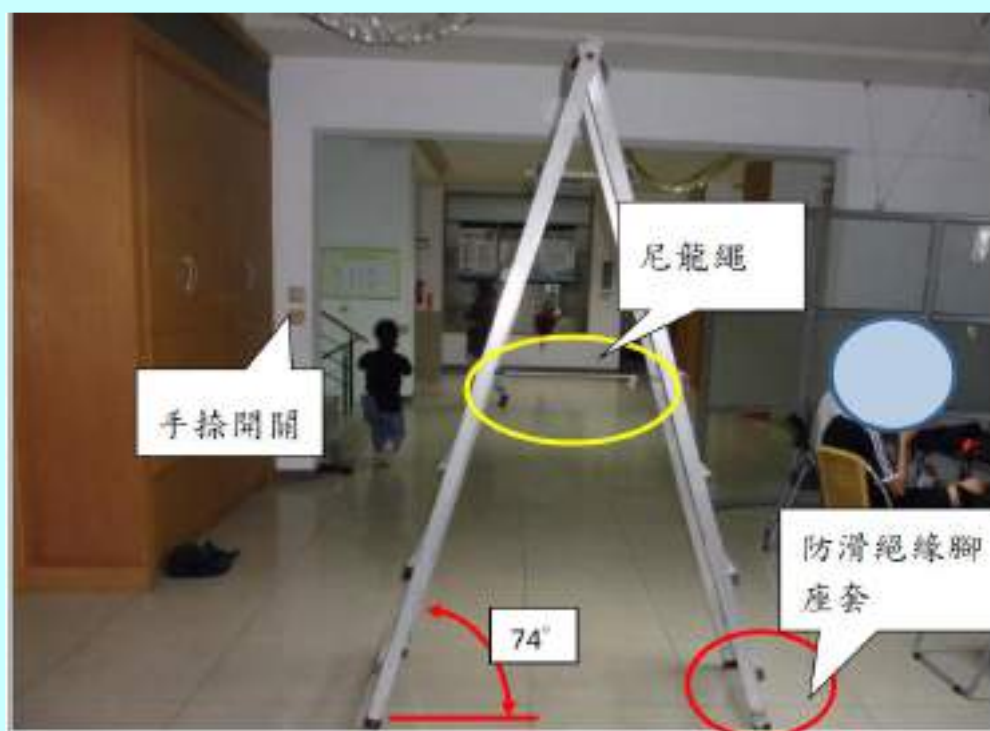
照片 | 合梯與手捺開關位置。

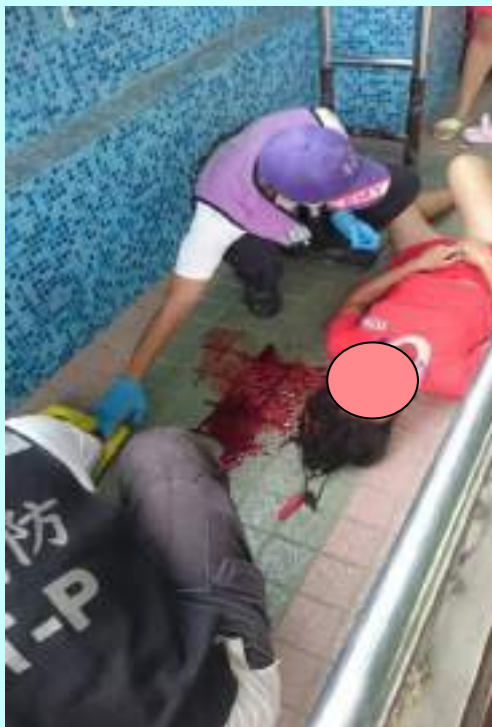
古○○墜落地點位於游泳池室內池垂直固地梯下方，  
頭部先著地，未穿戴安全帽及安全帶

- 1、事業單位勞動場所發生下列職業災害之一者，雇主應於 8 小時內通報勞動檢查機構：  
一、…。三、發生災害之罹災人數在 1 人以上，且需住院治療。…。(職業安全衛生法第 37 條第 2 項第 3 款)
- 2、雇主對於在高度 2 公尺以上之高處作業，勞工有墜落之虞者，應使勞工確實使用安全帶、安全帽及其他必要之防護具。但經雇主採安全網等措施者，不在此限。(職業安全衛生設施規則第 281 條第 1 項暨職業安全衛生法第 6 條第 1 項)
- 3、雇主、訓練單位辦理第 16 條及第 17 條之教育訓練，應將包含訓練教材、課程表等之訓練計畫、受訓人員名冊、簽到紀錄、課程內容等實施資料保存 3 年。(職業安全衛生教育訓練規則第 27 條第 1 項暨職業安全衛生法第 32 條第 1 項)
- 4、雇主應依其事業單位之規模、性質，訂定職業安全衛生管理計畫，要求各級主管及負責指揮、監督之有關人員執行；…。(職業安全衛生管理辦法第 12 條之 1 第 1 項暨職業安全衛生法第 23 條第 1 項)
- 5、雇主依第 13 條至第 63 條規定實施之自動檢查，應訂定自動檢查計畫。(職業安全衛生管理辦法第 79 條暨職業安全衛生法第 23 條第 1 項)
